NOTIFICAÇÃO EXTRAJUDICIAL

Ref.: Laudo Técnico do Equipamento de Sinalização Viária Modelo ITH 2/100 Série 689/2019

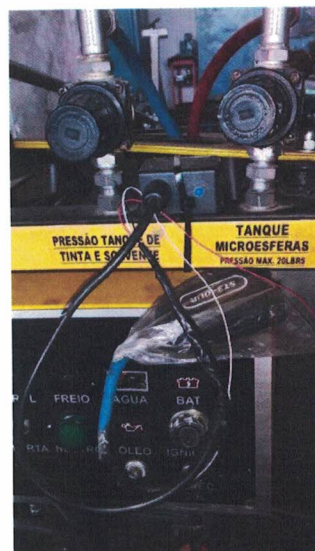
FOTOS ATUAIS DO EQUIPAMENTO:

Em visita técnica executada no dia 18/03/2021 pelo Sr. Fernando Victorino Valdez, sócio proprietário desta empresa, foram detectados vários danos na parte elétrica, causados na instalação de um sistema de rastreamento sem uma devida consulta a nossa empresa por ser fabricante do Equipamento e que, conforme abaixo relacionados:

- Pane Elétrica variada

- Bobina de Stop danificada devido à pico de energia elétrica, possivelmente ocorrido na troca de fiação.

- Pane generalizada no Sistema Elétrico de operação de pintura

- Sistema de partida em neutro danificada com alto risco operacional p/ operador e terceiros

Será necessária uma revisão geral em toda parte elétrica do Equipamento
