LAUDO PERICIAL CRIMINAL

LAUDO PERICIAL CRIMINAL Nº 200.2.18.2020.007042-01

NATUREZA DOS EXAMES: Laudo de Identificação Veicular

Trata-se de um caminhão da marca **FORD**, modelo **CARGO 2428 CN**, cor predominante **PRATA**, com placa de licença aparente "**QEA-0318 (RONDONÓPOLIS/MT)**" (Fotografia 1), apresentando o **Número de Identificação Veicular (NIV)** aparente "**9BFLF4992BB089524**" (Fotografia 2) e **Número de Série do Motor** aparente "**36288417**" (Fotografia 3).

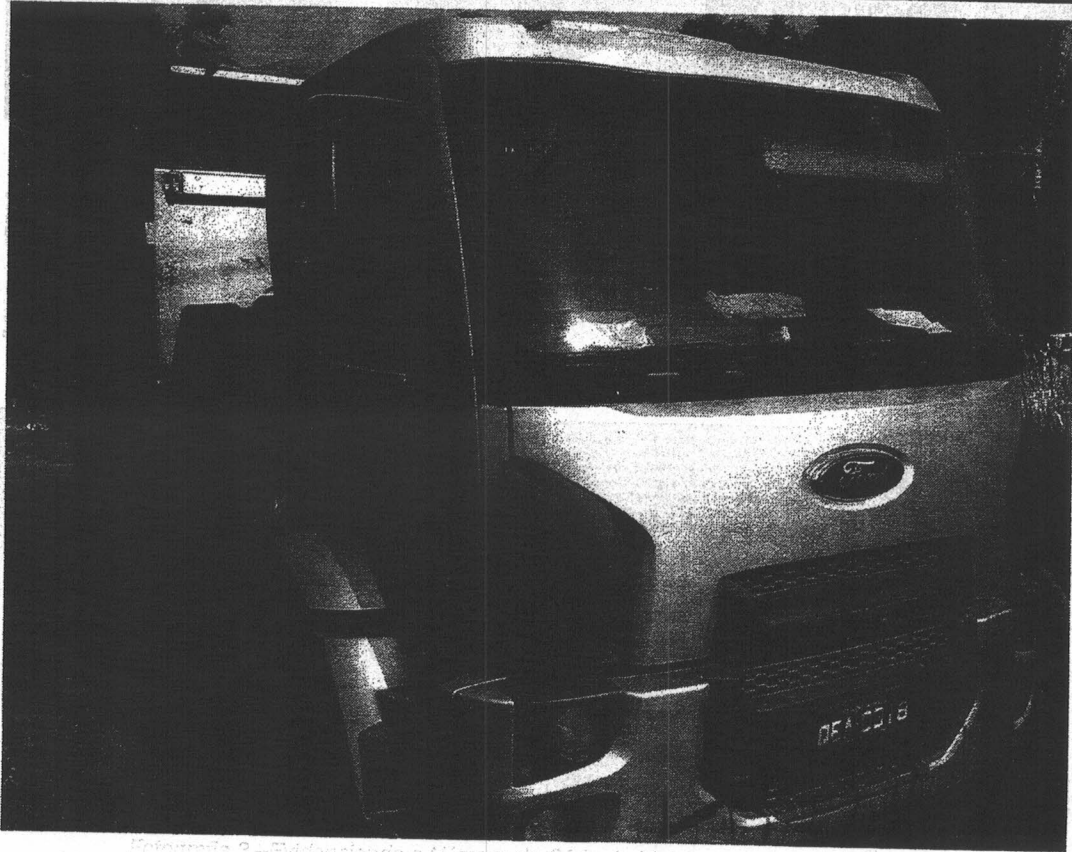
Fotografia 1 – Evidenciando veículo periciado

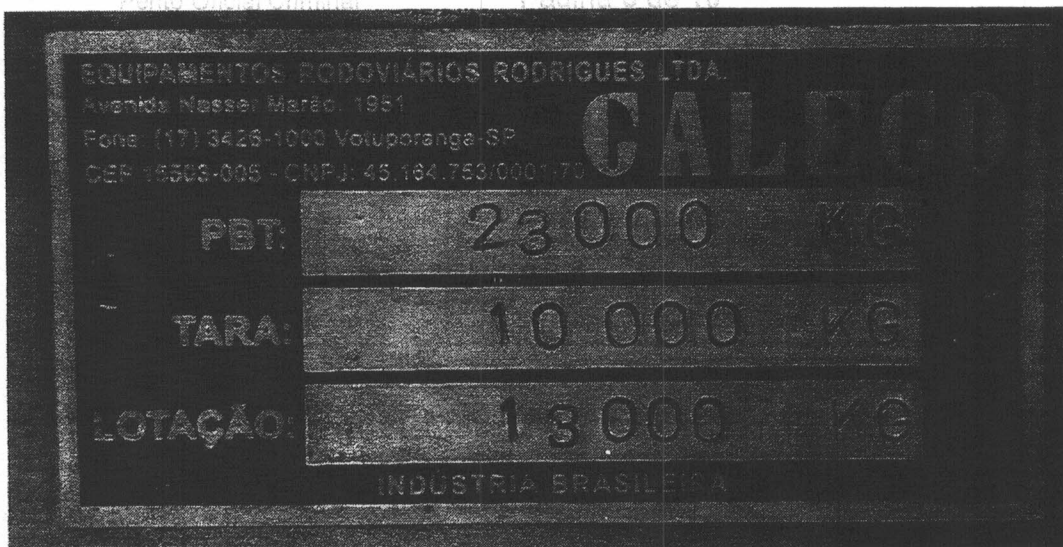
- A coluna da porta do veículo apresentava outra plaqueta **falsa** (Fotografia 9).

Fotografia 9 – Plaqueta falsa na coluna da porta do veículo

As duas plaquetas presentes na coluna da porta do veículo eram **falsas** (Fotografia 8 e Fotografia 9).

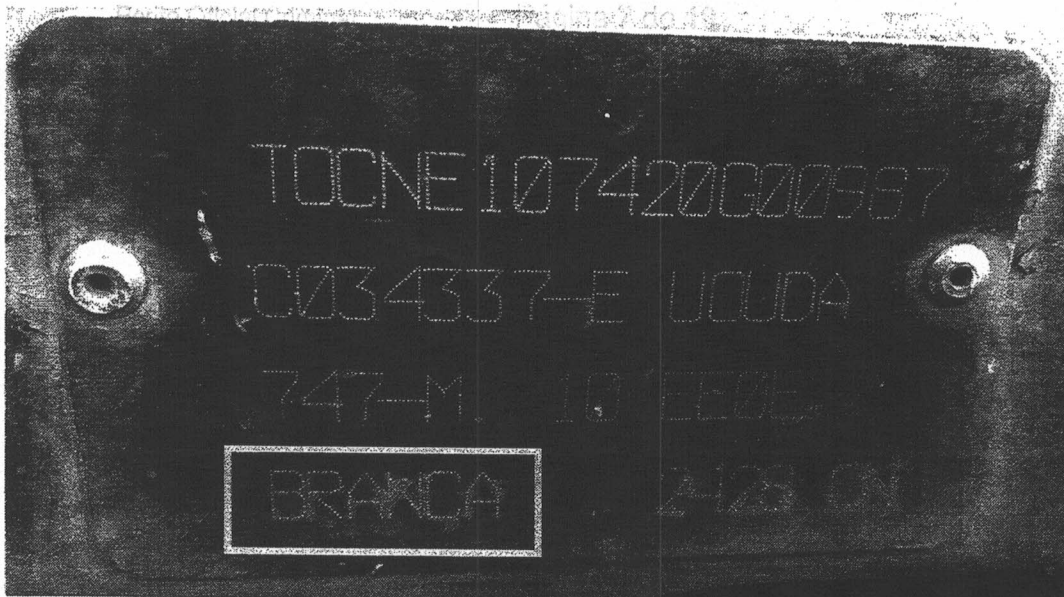
- A carroceria do veículo apresentava plaqueta de identificação **falsa** (Fotografia 11).

Fotografia 11 - Plaqueta da carroceria falsa

A plaqueta de identificação da carroceria era **falsa** (Fotografia 11). Importante destacar que na mesma apresenta a informação de cor **BRANCA**. Entretanto o veículo é cor **PRATA** cor

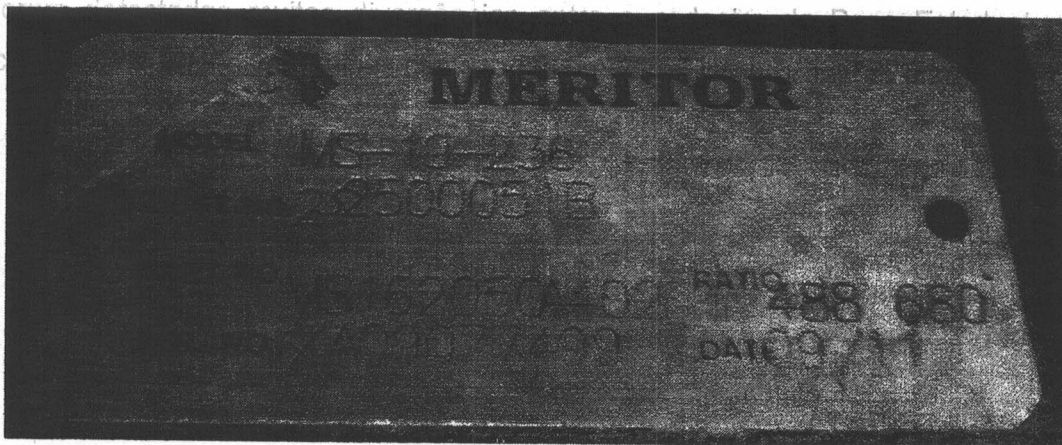
- O diferencial apresentava plaqueta de identificação **falsa** (Fotografia 12).

Fotografia 12 – Plaqueta de identificação do diferencial falsa

A plaqueta de identificação do diferencial era **falsa** (Fotografia 12).
