LAUDO PERICIAL CRIMINAL

200.2.18.2019.011993-01

LAUDO PERICIAL CRIMINAL Nº 200.2.18.2019.011993-01

NATUREZA DOS EXAMES: Laudo de Identificação Veicular

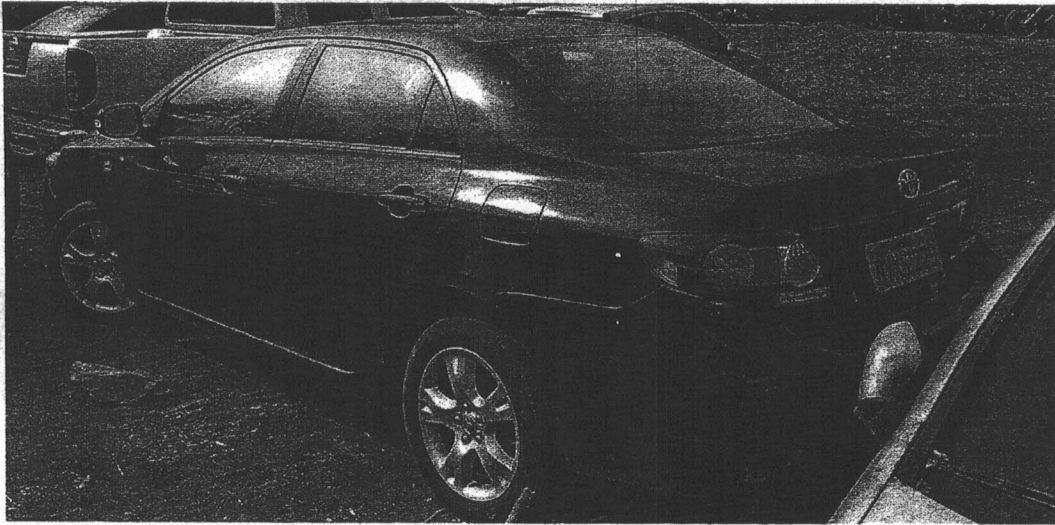
Trata-se de um automóvel da marca **TOYOTA**, modelo **COROLLA XEI20FLEX**, cor predominante **PRETA**, com placa de licença aparente "**NVX - 2229 (APARECIDA DE GOIÂNIA/GO)**" (Fotografia 1), apresentando o Número de Identificação Veicular (NIV) aparente "**9BRBD48E3C2537032**" (Fotografia 2) e o Número de Série do Motor aparente "**3ZRM009674**" (Fotografia 3).

Fotografia 1 – Evidenciando o veículo periciado.

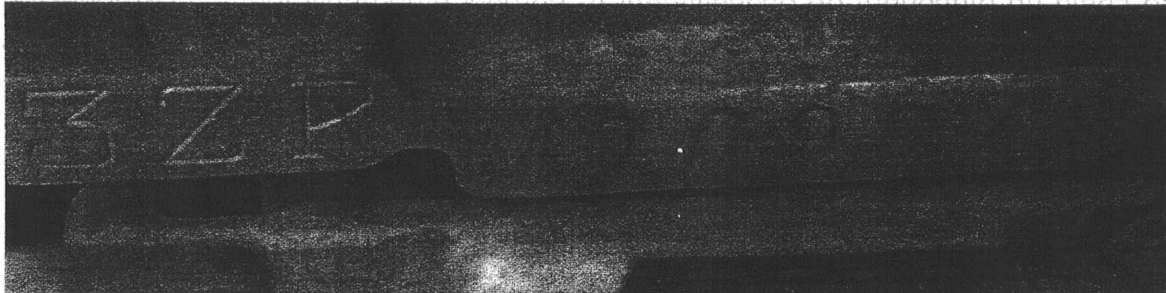
Fotografia 3 – Evidenciando o Número de Série do Motor aparente: "3ZRM009674"

No exame da superfície reservada à gravação do **Número de Série do Motor**, efetuado à vista desarmada, foi constatado que parte dos caracteres que ali se encontravam, gravados em baixo relevo, estavam suprimidos por remarcação de caracteres. Efetuando os tratamentos físicos e químicos adequados na superfície e utilizando instrumentos ópticos convenientes, não foi possível recuperar os caracteres originais.

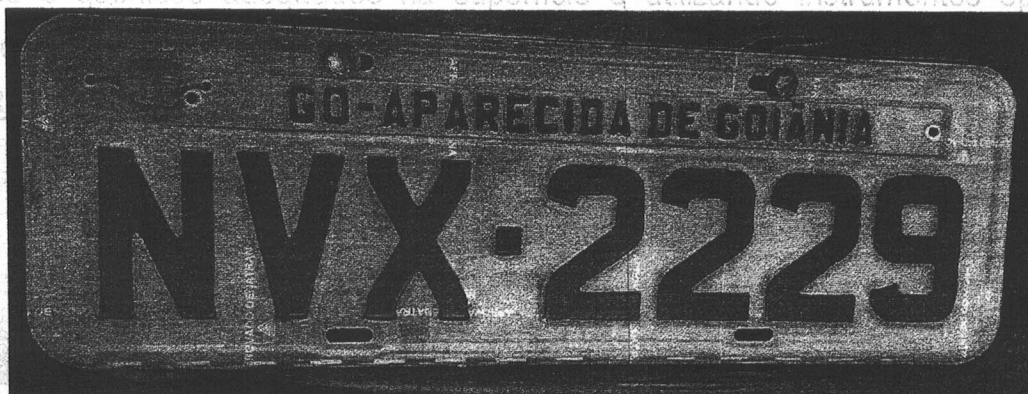
- As placas de licença se encontravam fixadas e a sediada na parte posterior estava indevidamente lacrada. A identificação do fabricante da placa é: "013MT13" (Fotografia 4).

Fotografia 4 - Evidenciando a placa de identificação do veículo periciado

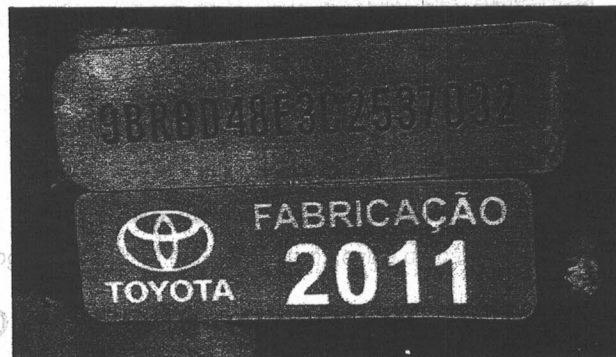
Os vidros e as etiquetas autocolantes destrutivas apresentavam a seção VIS e NIV adulterados: **“C2537032”** e **“9BRBD48E3C2537032”**, respectivamente (Fotografia 6 e Fotografia 7).

Fotografia 7 - Etiqueta autocolante destrutiva falsa
